MONTAJE

RÓTULA INFERIOR PE-BJ-3322

Citroën C5 : 2008 - 2017
Peugeot 407 : 2004 - 2011

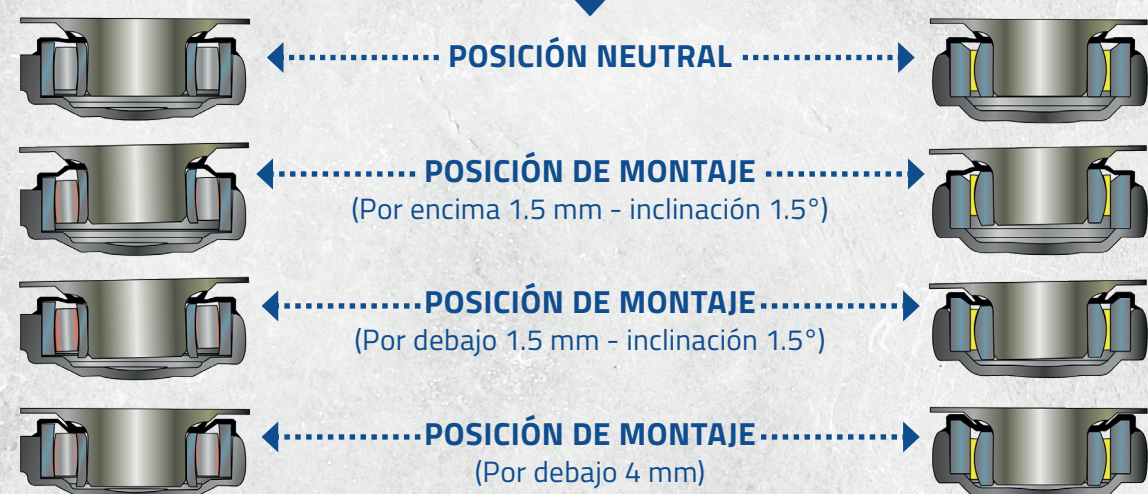
Con la pieza/diseño de OE, los elementos rodantes se reposicionan para compensar una posición de montaje inexacta. Esto puede hacer que el rodamiento opere en condiciones de funcionamiento comprometidas, lo que da como resultado un rendimiento degradado y un desgaste excesivo.

Sin embargo, **el sistema patentado de MOOG** permite un deslizamiento completamente recto del rodamiento de plástico dentro del tubo exterior, **lo que garantiza en todo momento un ajuste y un funcionamiento perfecto**, así como máxima durabilidad.

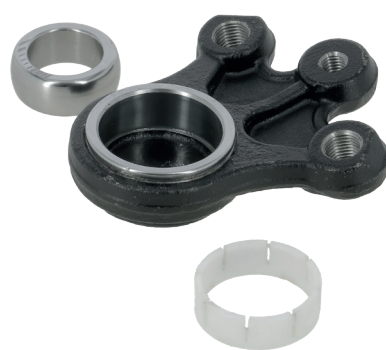
Nueva referencia MOOG PE-BJ-3322 diseñada y probada para permitir el montaje de los diseños de pernos de mangueta antiguos y nuevos. La ref. PE-BJ-13251 ha sido reemplazada por PEBJ-3322. La cubierta de guardapolvo adicional que viene con la PE-BJ-3322 no es necesaria para vehículos a partir del 12/04/2006

- 1 Guardapolvo con sellado de triple borde para **mejorar la resistencia a la contaminación.**
- 2 La rótula está preengrasada para **reducir el desgaste** y actuar como **barrera humectante.**
- 3 Revestimiento de carcasa de primera calidad para **resistir la corrosión.**

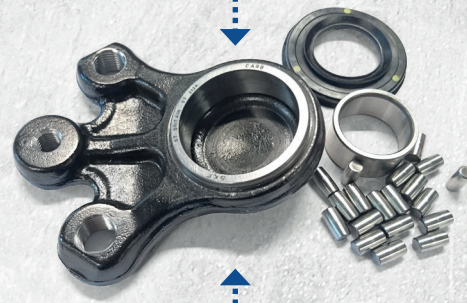
Los daños pueden ser causados durante el prensado debido al contacto de metal con metal, altamente sensible a una instalación incorrecta.

El rendimiento del sellado puede causar corrosión y fallos prematuros.

LA RÓTULA INFERIOR ACTÚA COMO PIVOTE, PERMITIENDO LA ROTACIÓN AXIAL.

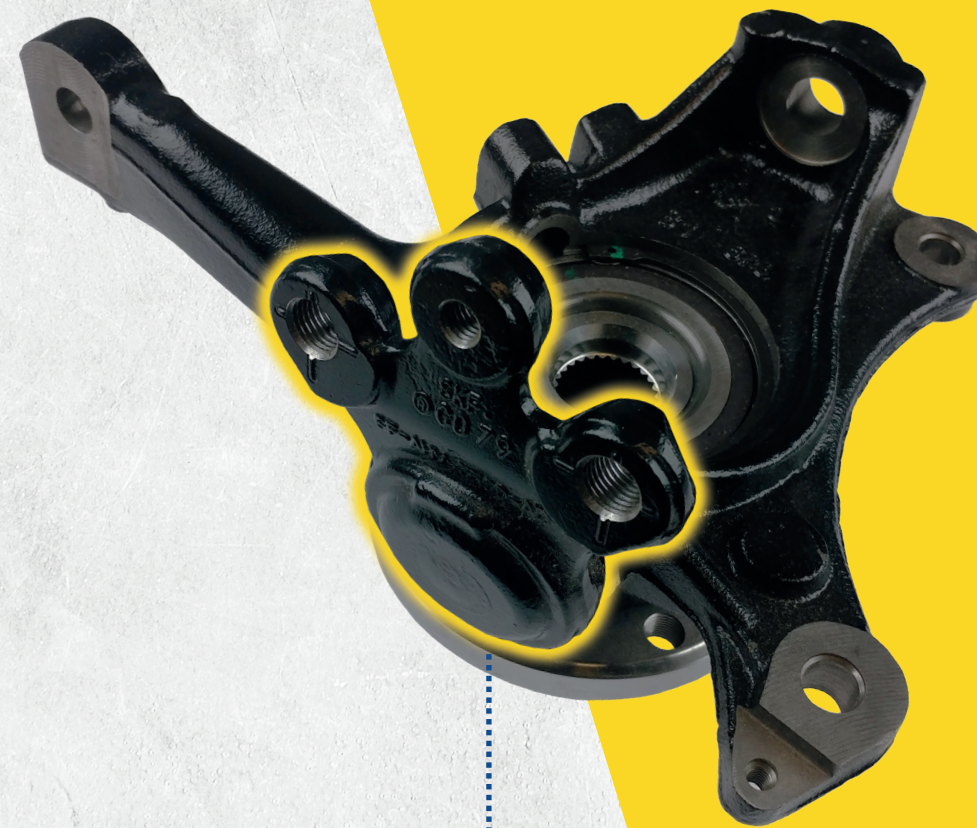
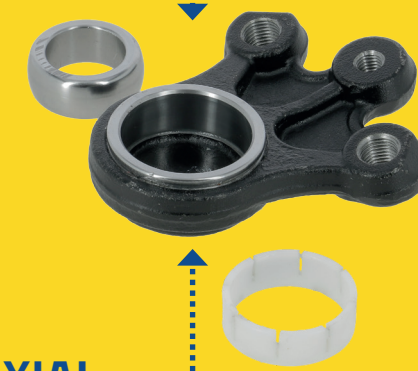
PE-BJ-3322

Diseño de resolución de problemas patentado* de MOOG.

Consiste en un anillo interior y exterior con un rodamiento de plástico. Se eliminan los daños de instalación causados por el contacto de metal con metal.

La funda guardapolvo con sellado de triple borde garantiza un rendimiento de sellado mejorado.
